4 2012

Haukilahden vesitornin peruskorjaus 2011–2012

Juha Hovinen

Renovation of Haukilahti water tower

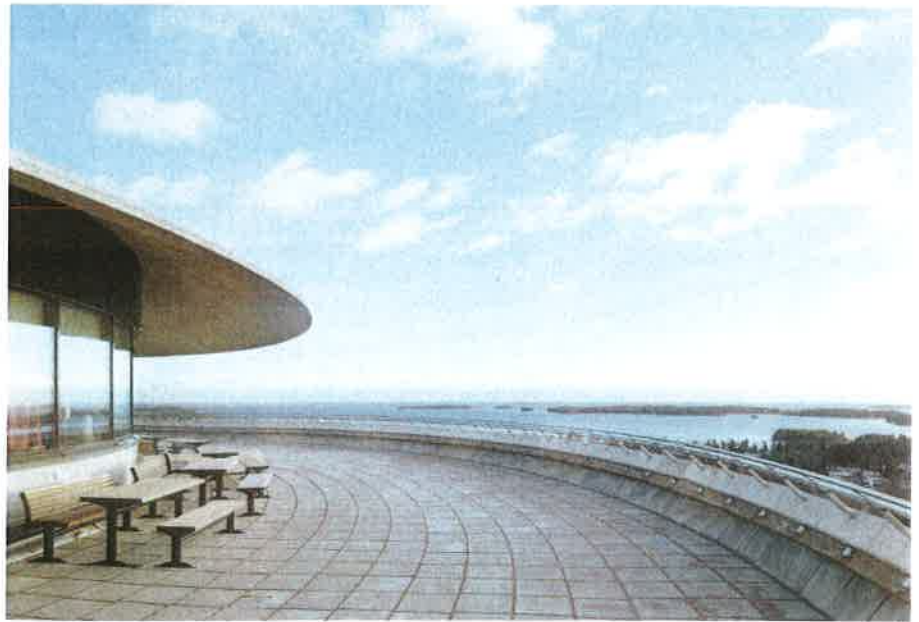
5 Kattoterassilta avautuvat upeat näkymät.

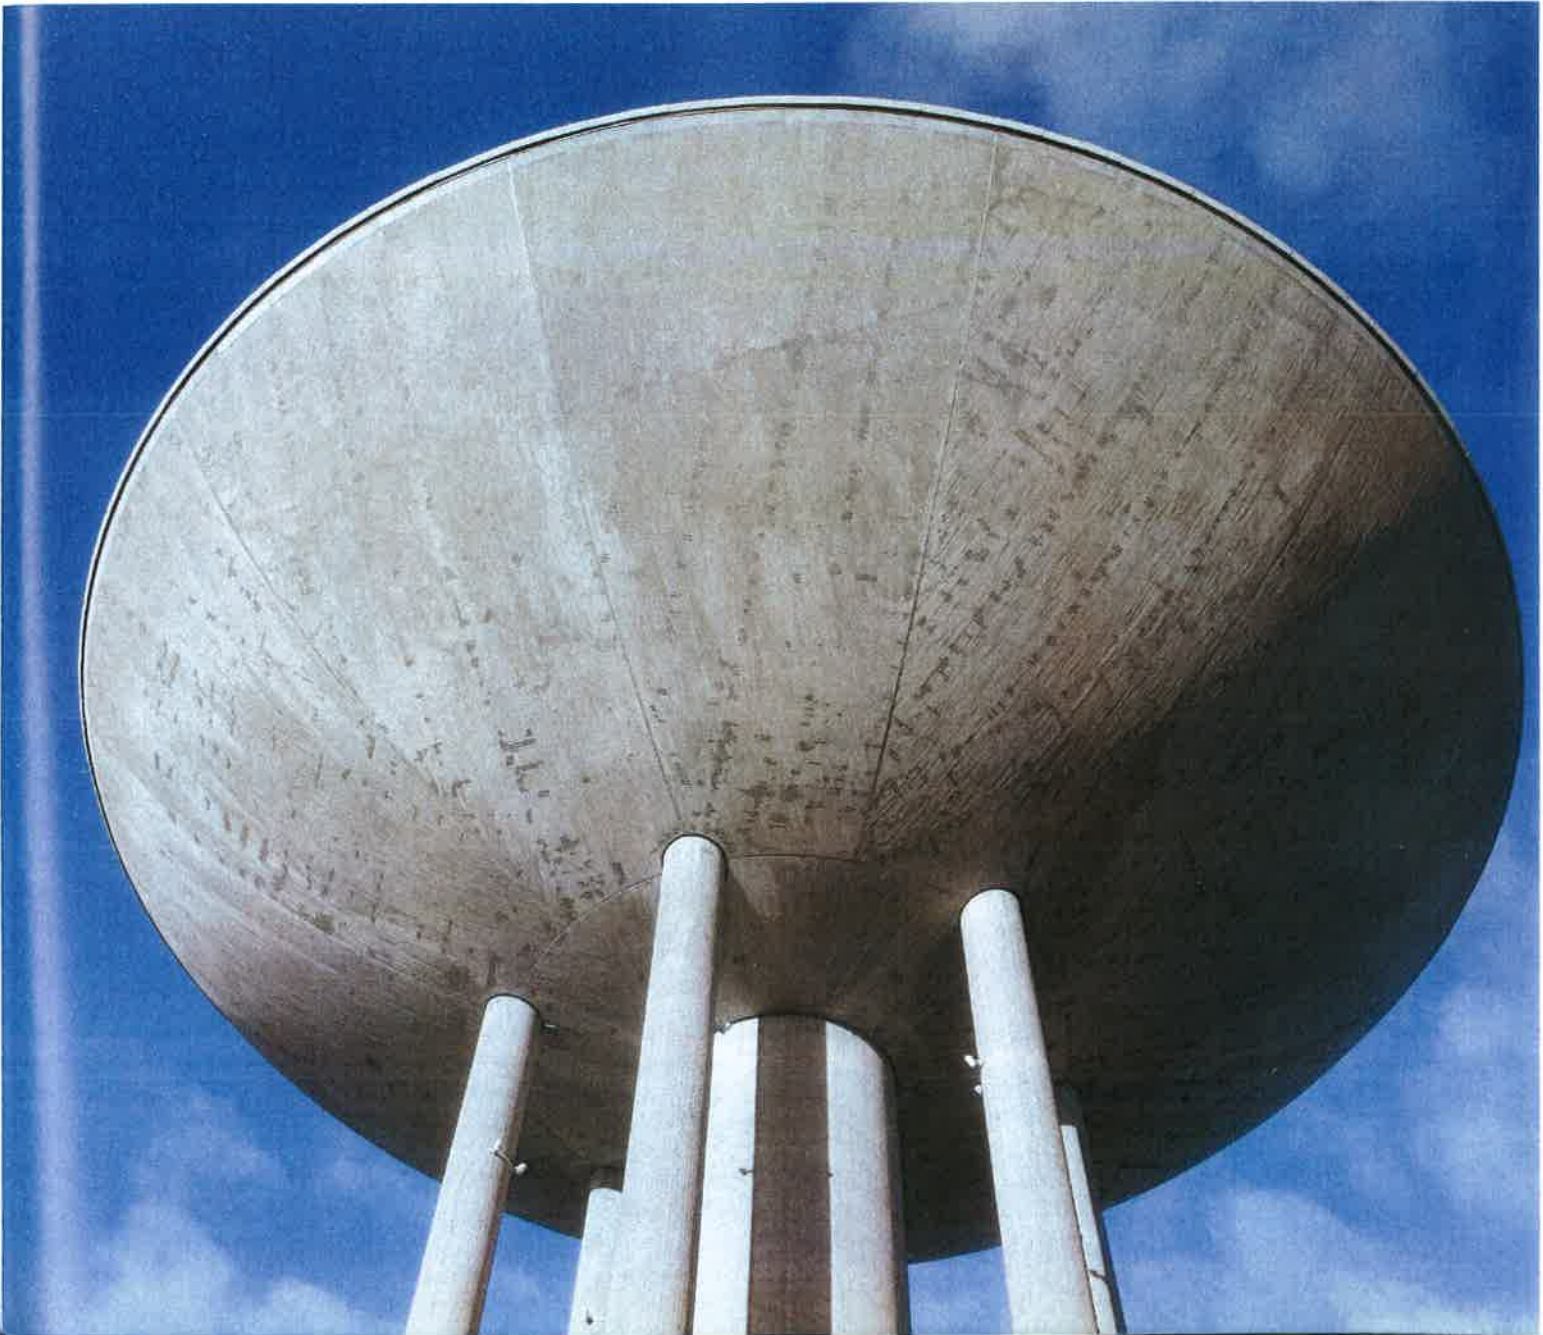
Työpäällikkö Samuli Halkosaari kertoo: "Pneumaattisilla, halkaisijoiltaan n. 300 mm hiertimillä on hierretty pallon muotoja. Mesarit päätyivät laastisekoittimeen, ja valmistivat siihen hiertimen sekä aisat, jotta sitä voi ajaa kuten ns. "helikopteria". Betonin tasaisen laadun varmistamiseksi palkattiin alas pumpulle ylimääräinen laborantti, joka teki tarvittavat, kuormakohtaiset notkeuskorjaukset massaan."

11 Pneumaattisilla, halkaisijoiltaan noin 300 mm hiertimillä hierrettiin pallon muotoja.

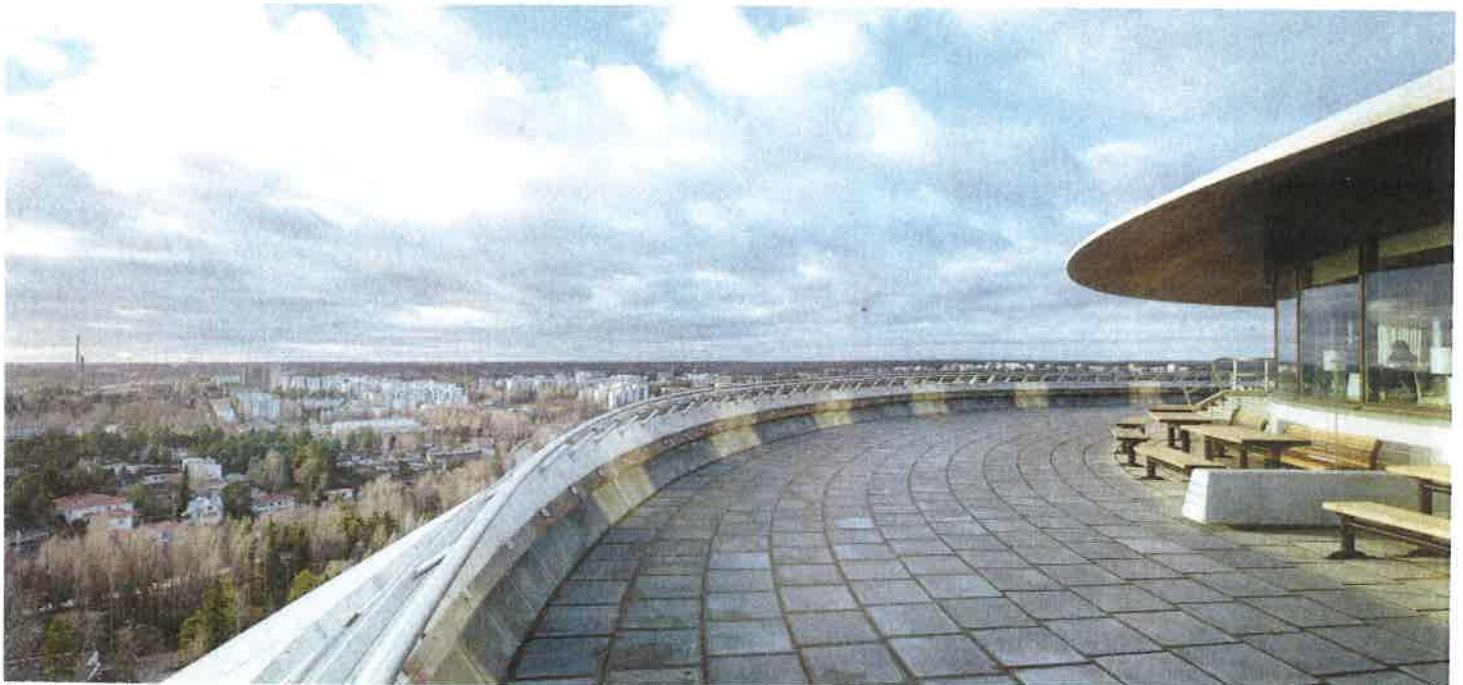
14 Korjattu kattoterassi
